ORIENTIERENDE UNTERSUCHUNG AUF SCHÄDLICHE BODENVERÄNDERUNGEN UND ALTLASTEN

EHEM. BGS-KASERNE COBURG PHASE IIA (2021) NACH BFR BoGWS

AUFTRAGGEBER: Staatliches Bauamt Bamberg
Kasernenstraße 4 / 96049 Bamberg

AUFTRAGNEHMER PeTerra GmbH / conneKT 13 / 97318 Kitzingen

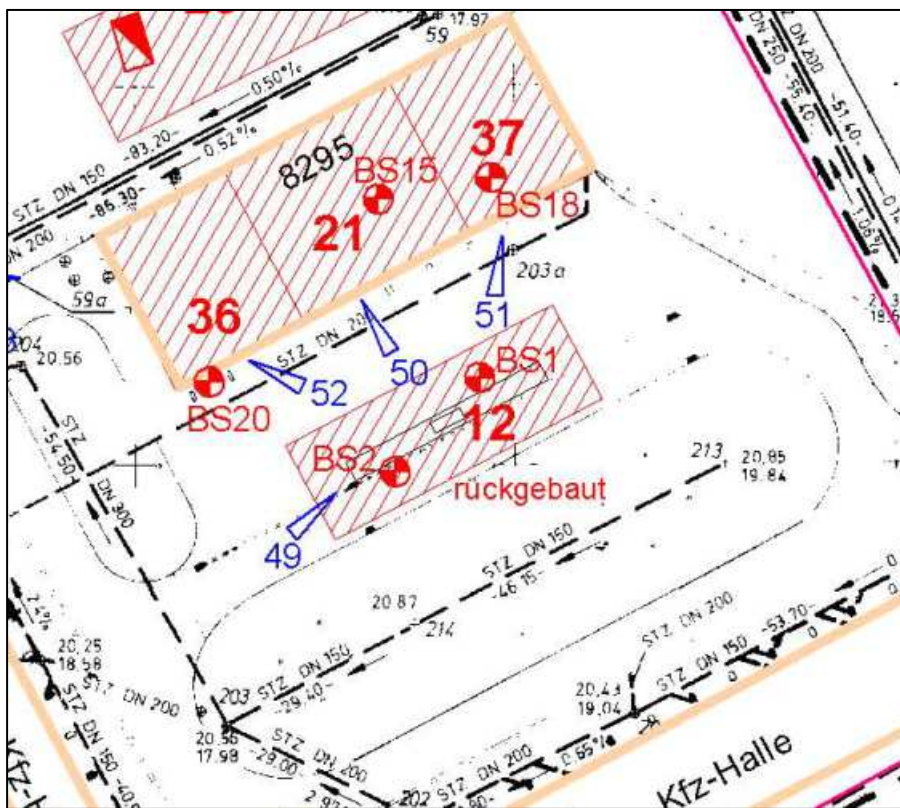
Abb. 1: Aufschlüsse BS1 und BS2 der Phase IIa (2004) durch ISU Umweltinstitut GmbH (aus: [C04], Anlage 2.2)

Die Aufschlüsse erreichten Teufen von 0,9 bzw. 1,6 m. MKW sind in den beiden untersuchten Proben nicht festgestellt worden.

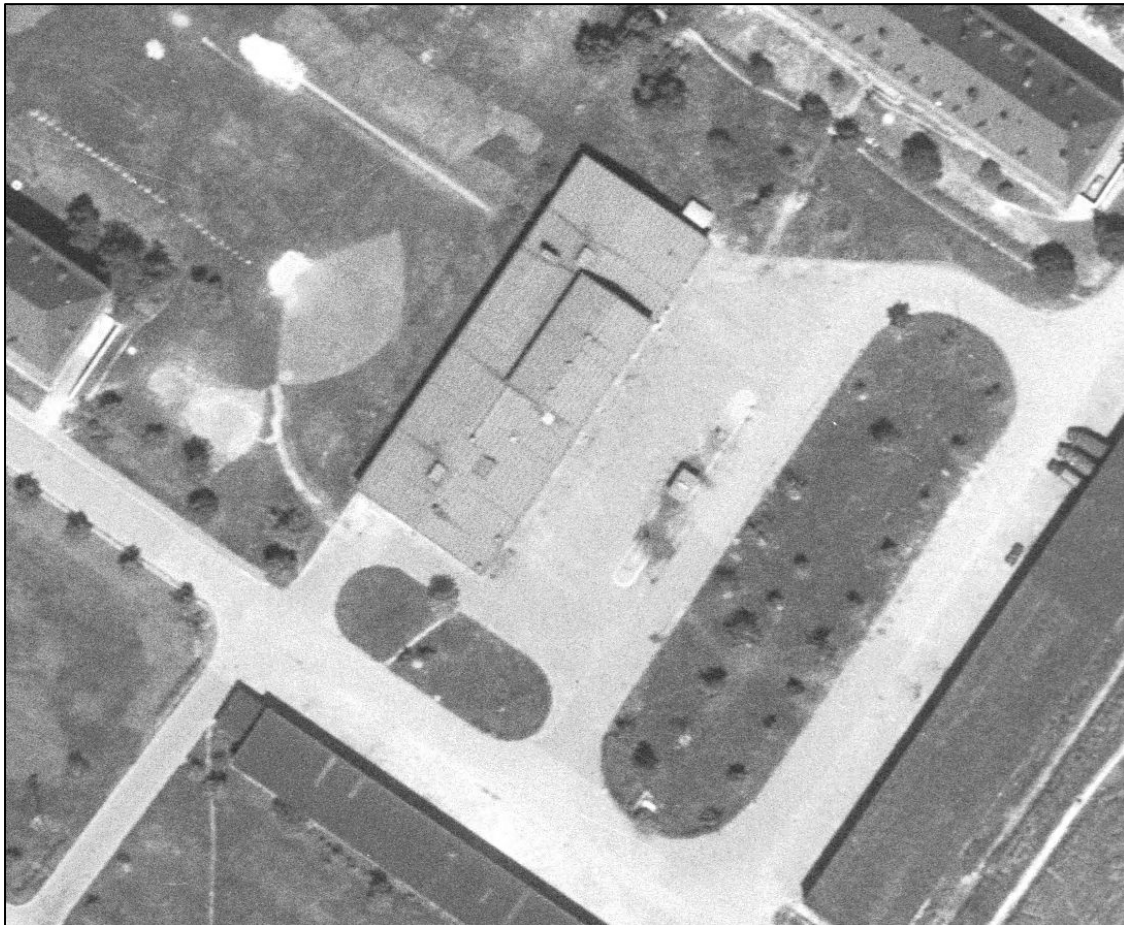
Auf den aus 1957 und 1959 stammenden Luftbildern sind im Bereich der Tankinsel bzw. der Zapfstellen dunkle Verfärbungen sichtbar, die auf aufgebrauchte Flüssigkeit hindeuten können. Diese sind auf der folgenden Abbildung 1 erkennbar.

Abb. 2: Auszug aus dem Luftbild 59033/0/20270 vom 23.05.1959;

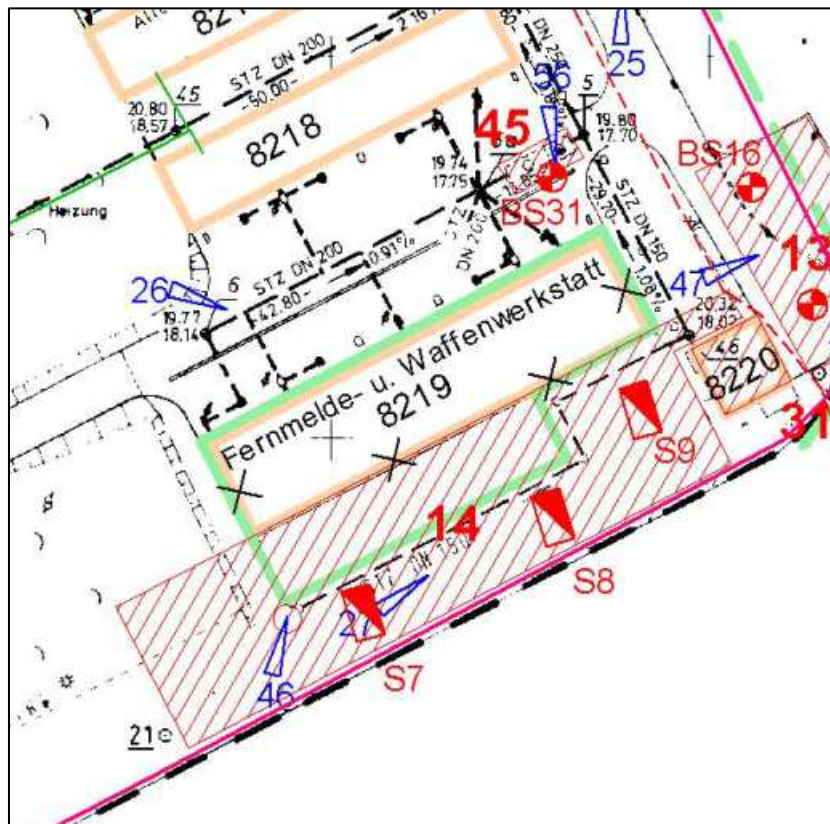
Abb. 3: Aufschlüsse S7, S8 und S9 der Phase IIa (2004) durch ISU Umweltinstitut GmbH (aus: [C04], Anlage 2.2)

Aus den Schürfen S7 und S8 wurden nach [C04] zwei horizont-bezogene Mischproben zusammengestellt und diese auf den Parameterumfang der LAGA M20 1997 (Boden) in Feststoff und Eluat untersucht. Eine der Mischproben wies Dieselgeruch auf und enthielt 60 mg/kg Kohlenwasserstoffe. Handlungsbedarf wurde hieraus vom damals tätigen Gutachter nicht abgeleitet.

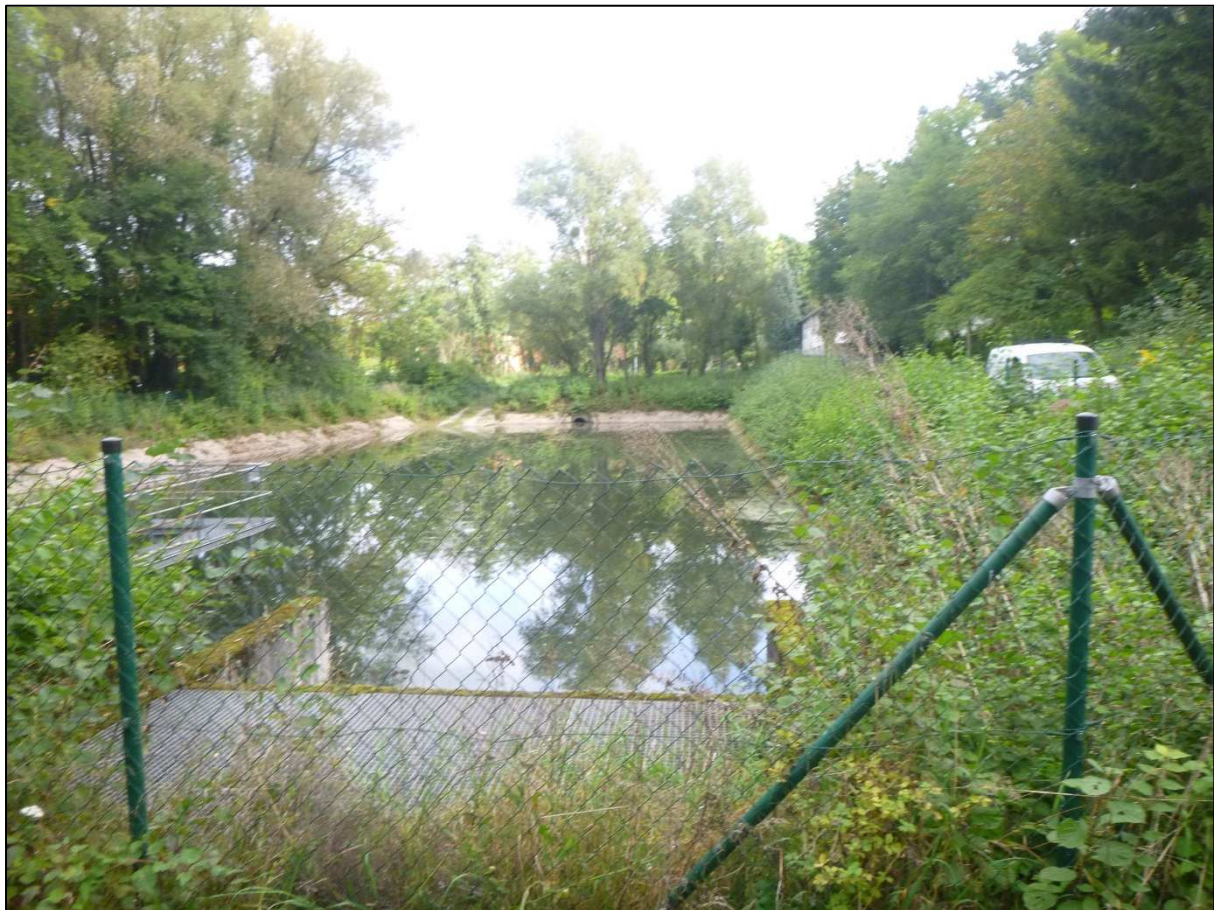
Abb. 4: Regenrückhaltebecken bei KVF29 am 27.09.2021, Blickrichtung Ost

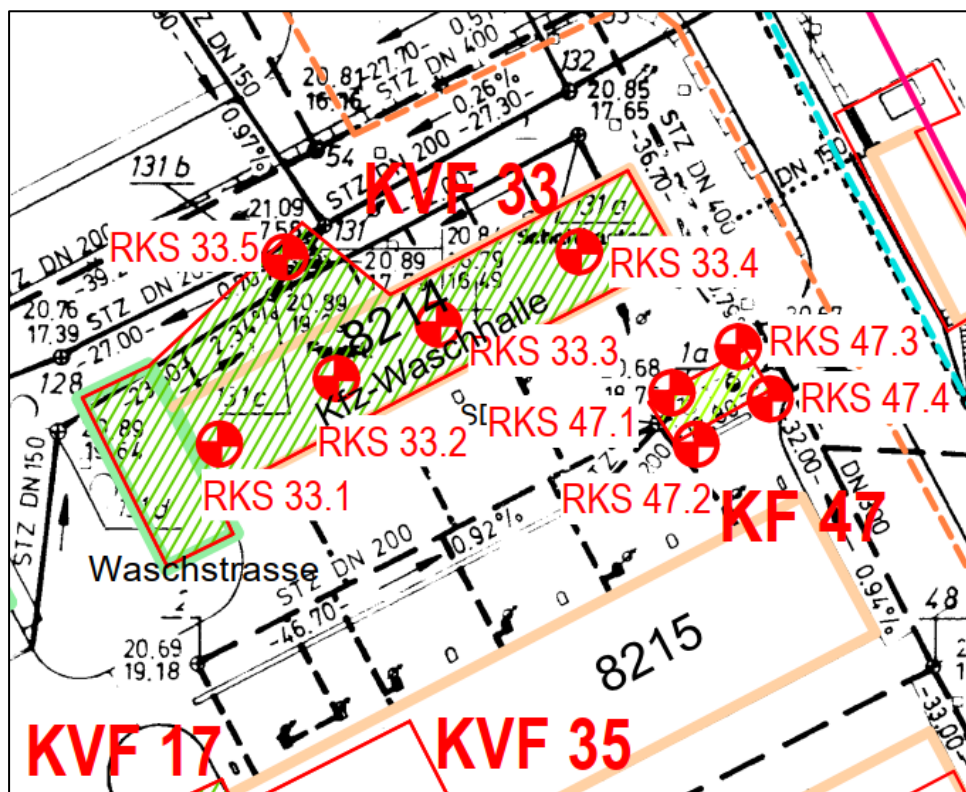
Abb. 5: Aufschlüsse 33.1 bis 33.5 der Phase IIa/IIb (2012) durch ISU Umweltinstitut GmbH (aus: [C05], Anlage 1.2)

Auf Grundlage der durchgeführten Geländeuntersuchungen und Analysen ergaben sich laut damals tätigem Gutachter keine Hinweise auf Kontaminationen. Es wurde die Einstufung in Kategorie A empfohlen.
